**COLEGIO OFICIAL DE
APAREJADORES Y ARQUITECTOS
TÉCNICOS DE GRANADA**

**JORNADAS SOBRE ACCESIBILIDAD:
PONLO FÁCIL, HAZ QUE TU EDIFICIO SEA ACCESIBLE.
CASOS PRÁCTICOS.**

Ponente: Jesús Olivares Galera. Arquitecto experto en accesibilidad. Fundación ONCE

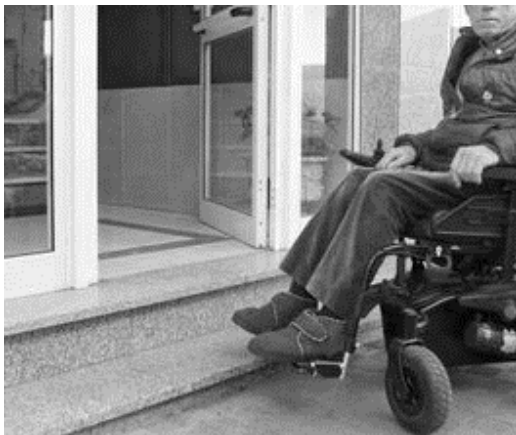
➤ Acceso desde la calle

- Diferencias de cota acera-acceso
- Soluciones mal ejecutadas (rampas muy inclinadas, sin espacio previo, etc.)

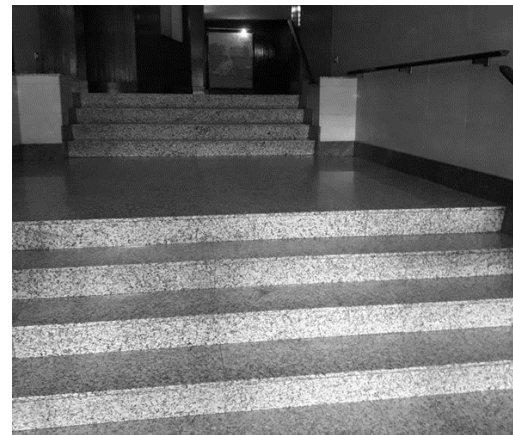
➤ Circulación horizontal

- Presencia de peldaños en el recorrido interior
- Soluciones mal ejecutadas (rampas muy inclinadas o demasiado estrechas)

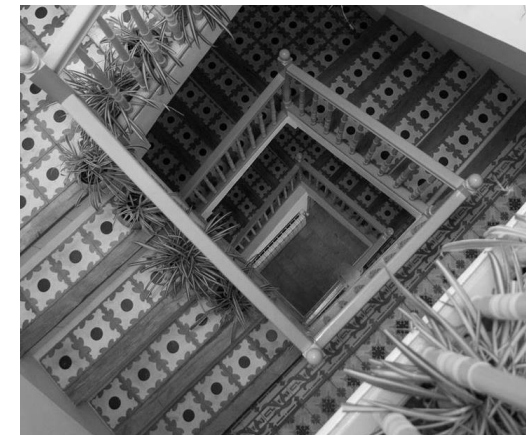
➤ Circulación vertical

- Inexistencia de ascensor en el bloque
- Presencia de ascensor que no reúne las condiciones para ser accesible

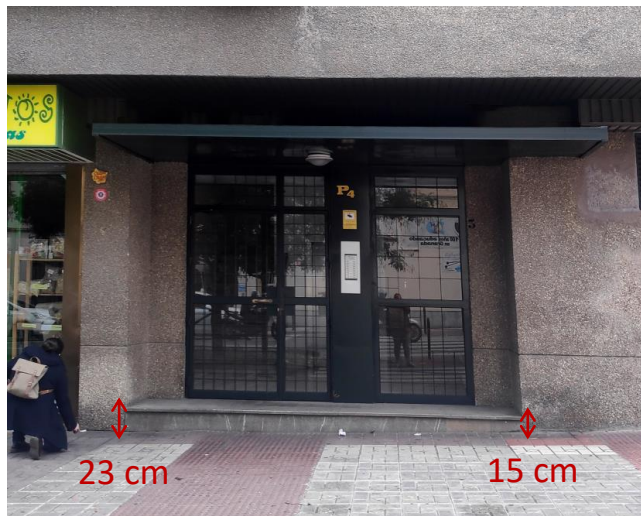
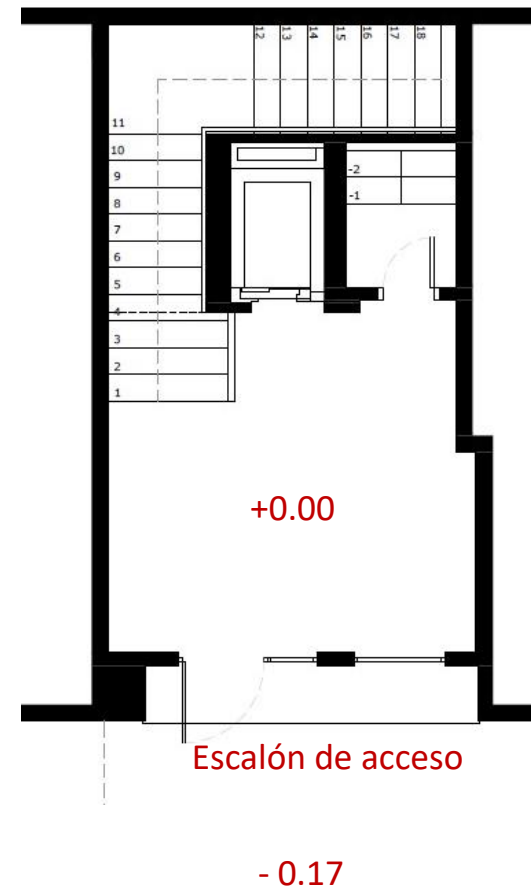
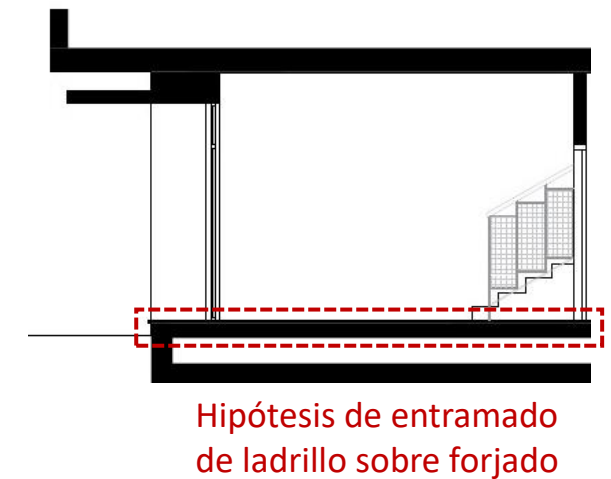
- Existencia de **escalón en el acceso a portal**, con una diferencia de cota de 23 cm en un extremo y 15 cm en el extremo contrario

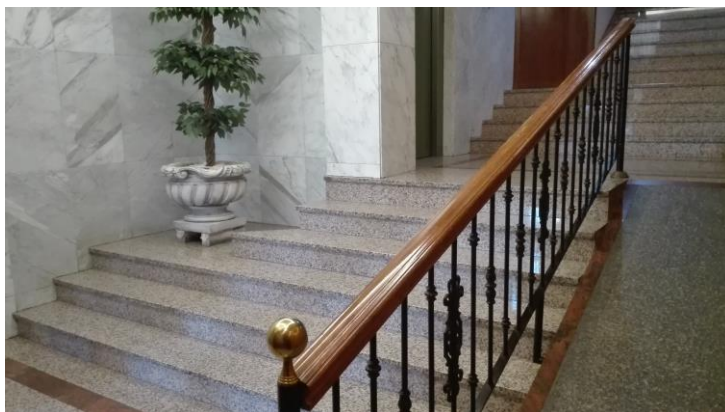
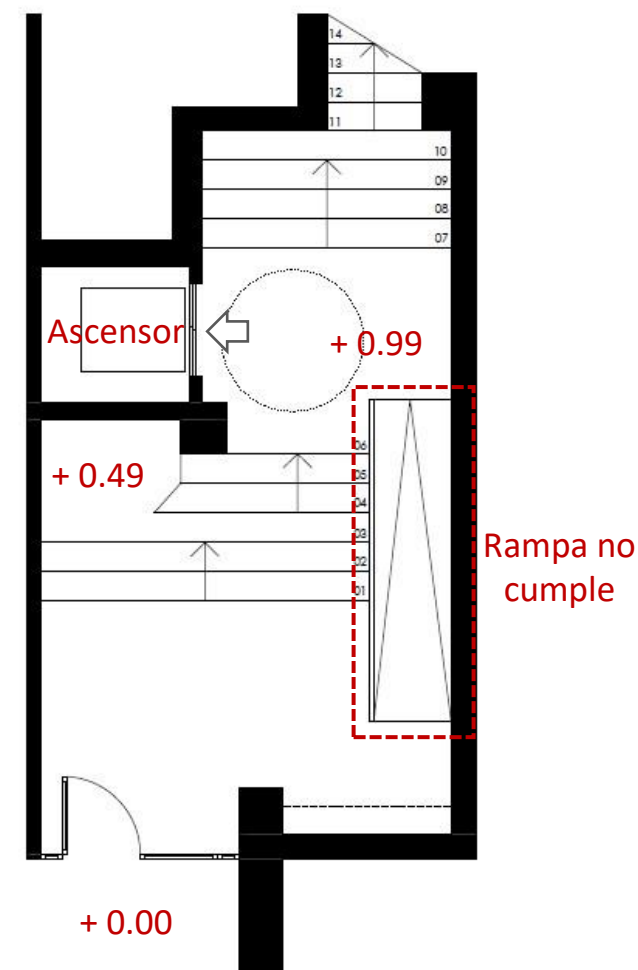
- Existencia de **diferencia de cota** entre el acceso al portal y el ascensor, salvada por una **rampa que actualmente no cumple** con las características establecidas por el Código Técnico de la Edificación

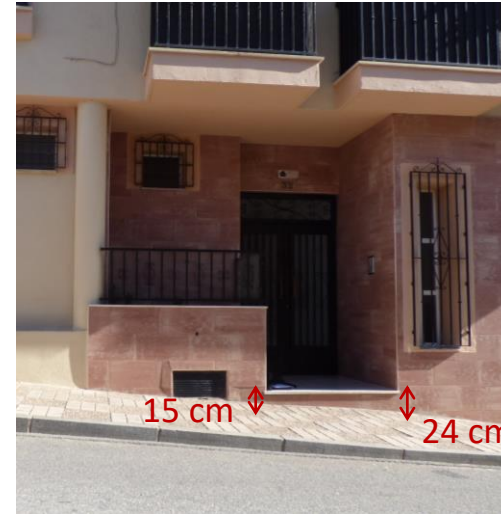
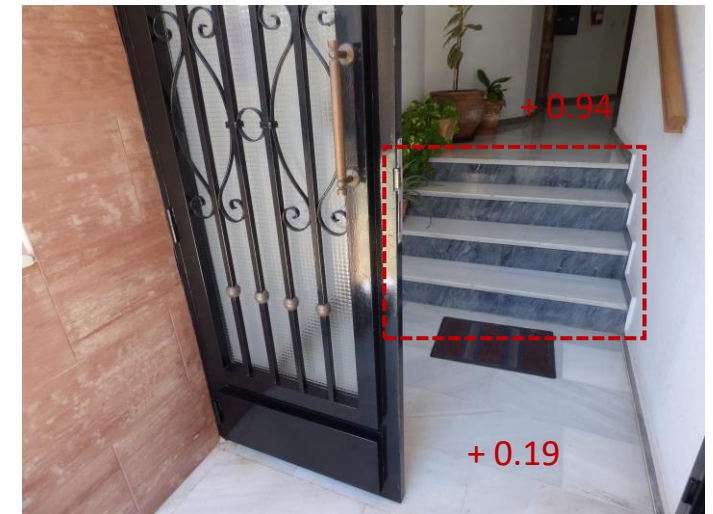
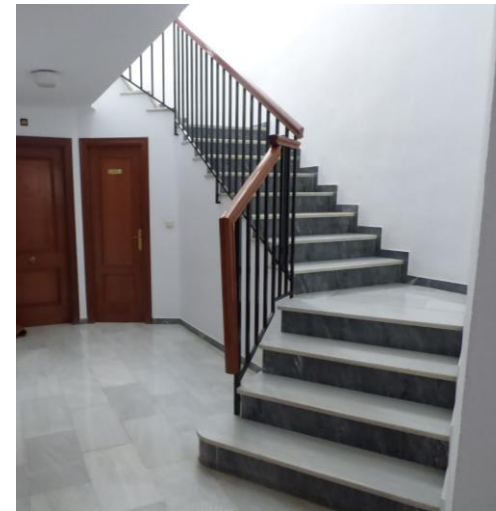
- Existencia de **escalón en el acceso a portal**, con una diferencia de cota de 24 cm en un extremo y 15 cm en el extremo contrario
- Existencia de **cuatro peldaños interiores** para salvar diferencia de cota del vestíbulo
- **El edificio no cuenta con ascensor**, la circulación vertical sólo es posible mediante el núcleo de escalera

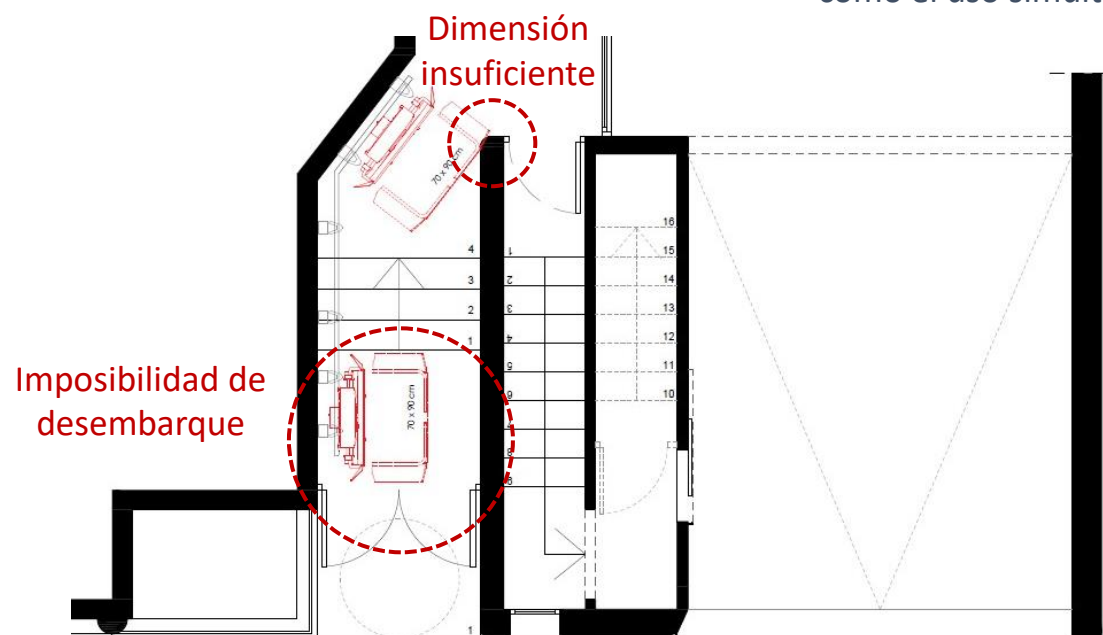
➤ Justificación de ocupación de viario público

- Tanto las **dimensiones** como los **niveles estructurales** existentes no permiten plantear una propuesta de rampa

- Opción inviable debido a las **reducidas dimensiones del espacio**, que imposibilitan tanto el desembarque de la plataforma como el uso simultaneo de la escalera

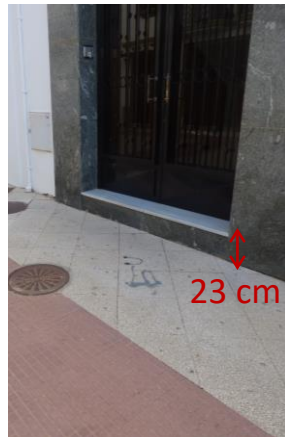
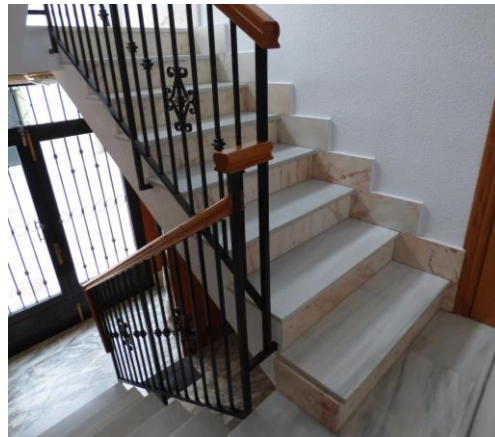
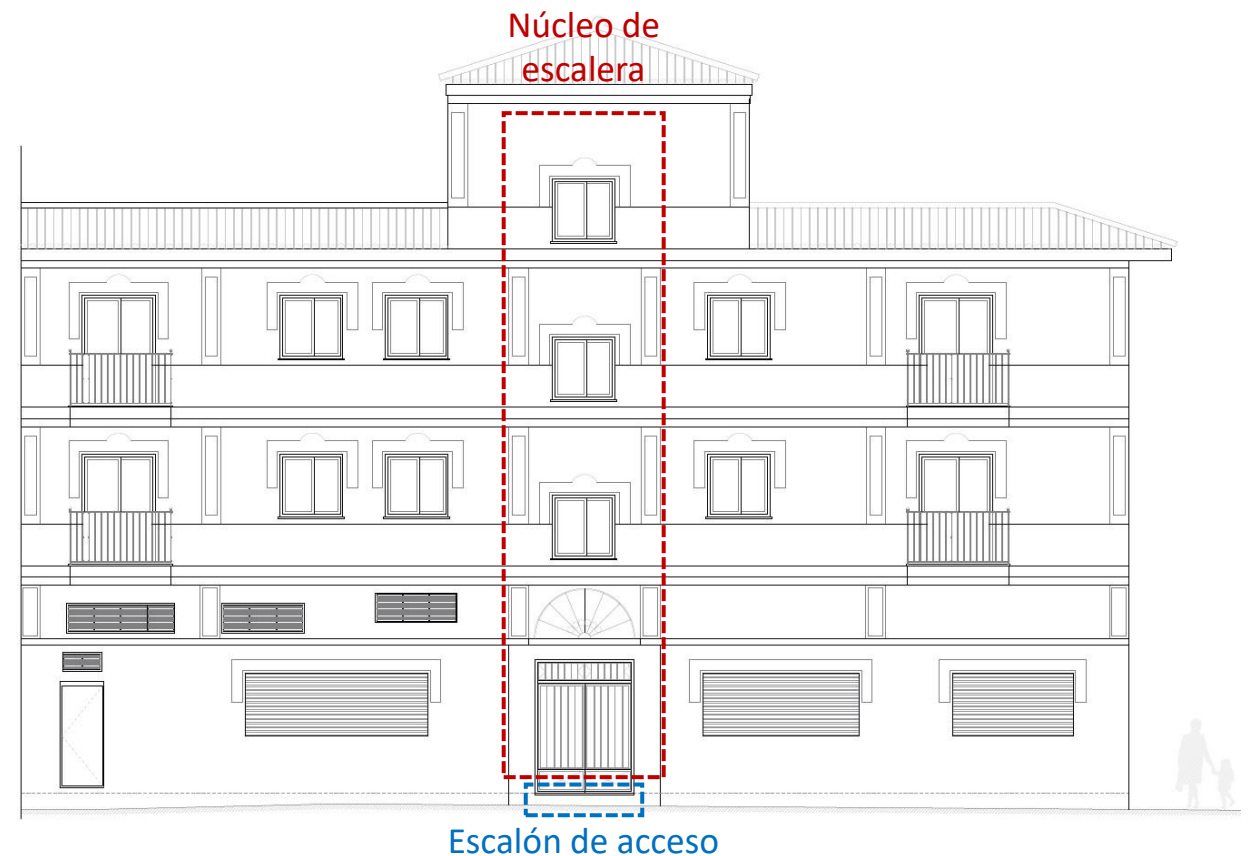
- Existencia de **escalón en el acceso a portal**, con una diferencia de cota de 23 cm
- **El edificio no cuenta con ascensor**, la circulación vertical sólo es posible mediante el núcleo de escalera

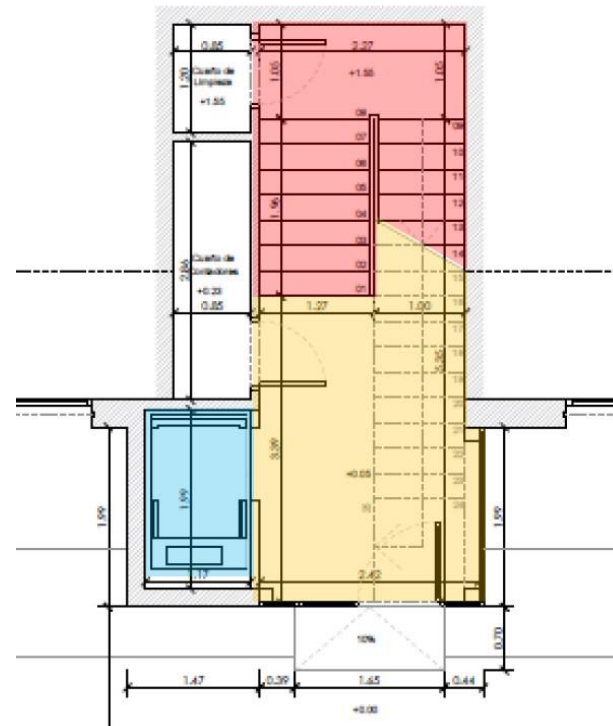
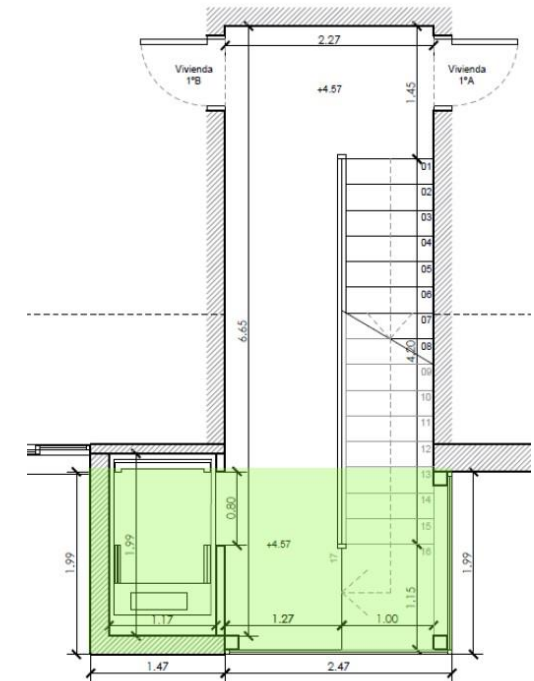
Justificación de ocupación de viario público

- Tanto las **dimensiones** como la cimentación existentes no permiten plantear una propuesta de rampa para salvar la diferencia de cota en el acceso

- Opción inviable debido a las **reducidas dimensiones del espacio**

- El portal no cuenta con espacio suficiente para instalar un ascensor en ningún lugar
